Stierbalk 90° gelijkbenig Stalen buis Ø 76 mm geel / zwart,  
Totale breedte: 350 mm, Hoogte boven de vloer: 650 mm, voor  
deuvelbevestiging

Anti-nudge hoop 90° equal-sided steel tube Ø 76 mm yellow /  
black, total width: 350 mm, height above ground: 650 mm, to be  
fixed by plugs

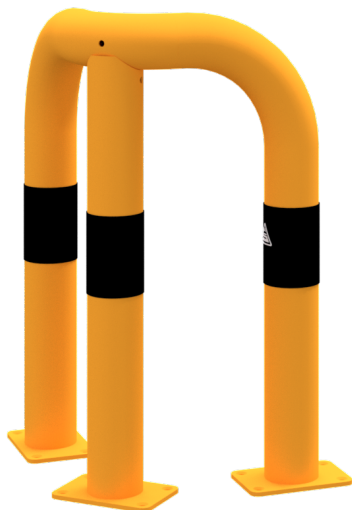
Beschermbeugel 90°, Ø76 mm  
thermisch verzinkt, geel gepoedercoat  
met zwarte waarschuwingsstrepen  
gelijkbenig

- Totale breedte: 350 mm
- Hoogte boven de vloer: 650 mm
- voor deuvelbevestiging

Gewicht: 13 kg  
Afmetingen: 400 mm x 650 mm x 400 mm  
material:  
S235 JR

surface:  
hot-dipped galvanized and powder coated

Protective barriers 90°  
hot-dip galvanized, powder-coated yellow  
with black warning stripes  
Anti-nudge hoop 90°  
isoceles

- total width: 350 mm
- height above ground: 650 mm
- to be fixed by plugs

Weight: 13 kg  
Dimensions: 400 mm x 650 mm x 400 mm  
material:  
S235 JR
