Número de artículo / Article number: 477_06NPBG

Barra de toro Tubo de acero Ø 76 x 2,6 mm inclinable, Anchura total: 1000 mm, Altura sobre el suelo: 650 mm

Anti-nudge hoop flexible, tiltable steel tube Ø 76 mm yellow / black, total width: 1000 mm, height above ground: 650 mm

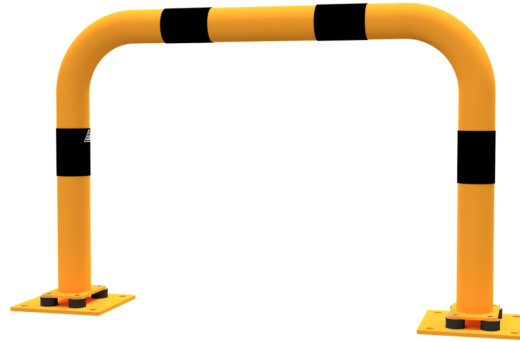
Barra de protección contra impactos inclinable elásticamente para proteger el suelo de la nave (en caso de impacto no se arranca la fijación), soporte con placa base 220 x 220 mm para tacos

Anti-nudge hoop flexible, tiltable to protect the hall floor (hoop remains fixed in the floor when nudged), hoop with base plate 220 x 220 mm for plugging down
