Artikelnummer / Article number: 454_100B

Stalen leunbeugel Rechthoekige buis 60 x 60 mm, zonder dwarsbalk, Totale breedte: 1000 mm, Thermisch verzinkt en gecoat DB 703

Lean-on hoop made of steel tube Square tube 60 x 60 mm, without cross bar, total width: 1000 mm, hot-dip galvanized and coated DB 703

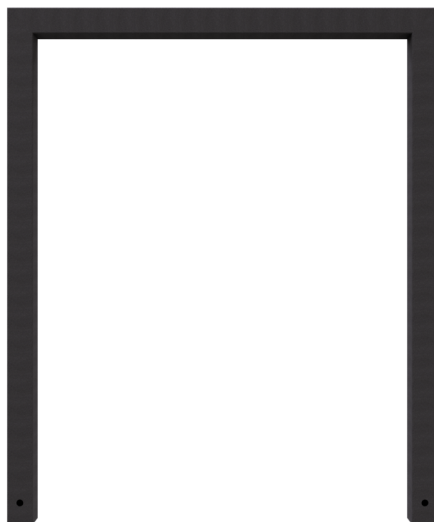
Lean-on hoop made of steel tube for casting in concrete, hot-dip galvanized or optionally powder-coated in DB 703 total height approx. 1200 mm Square tube 60 x 60 mm

- without cross bar
- total width: 1000 mm
- hot-dip galvanized and coated DB 703

Afmetingen: 1000 mm x 1200 mm x 60 mm

Dimensions: 1000 mm x 1200 mm x 60 mm
